BRANDSCHUTZSPEZIAL

2010

Kulturgüter verdienen Schutz – auch Brandschutz!

Umfassende Brandschutzplanung am Beispiel des Militärgeschichtlichen Museums in Dresden

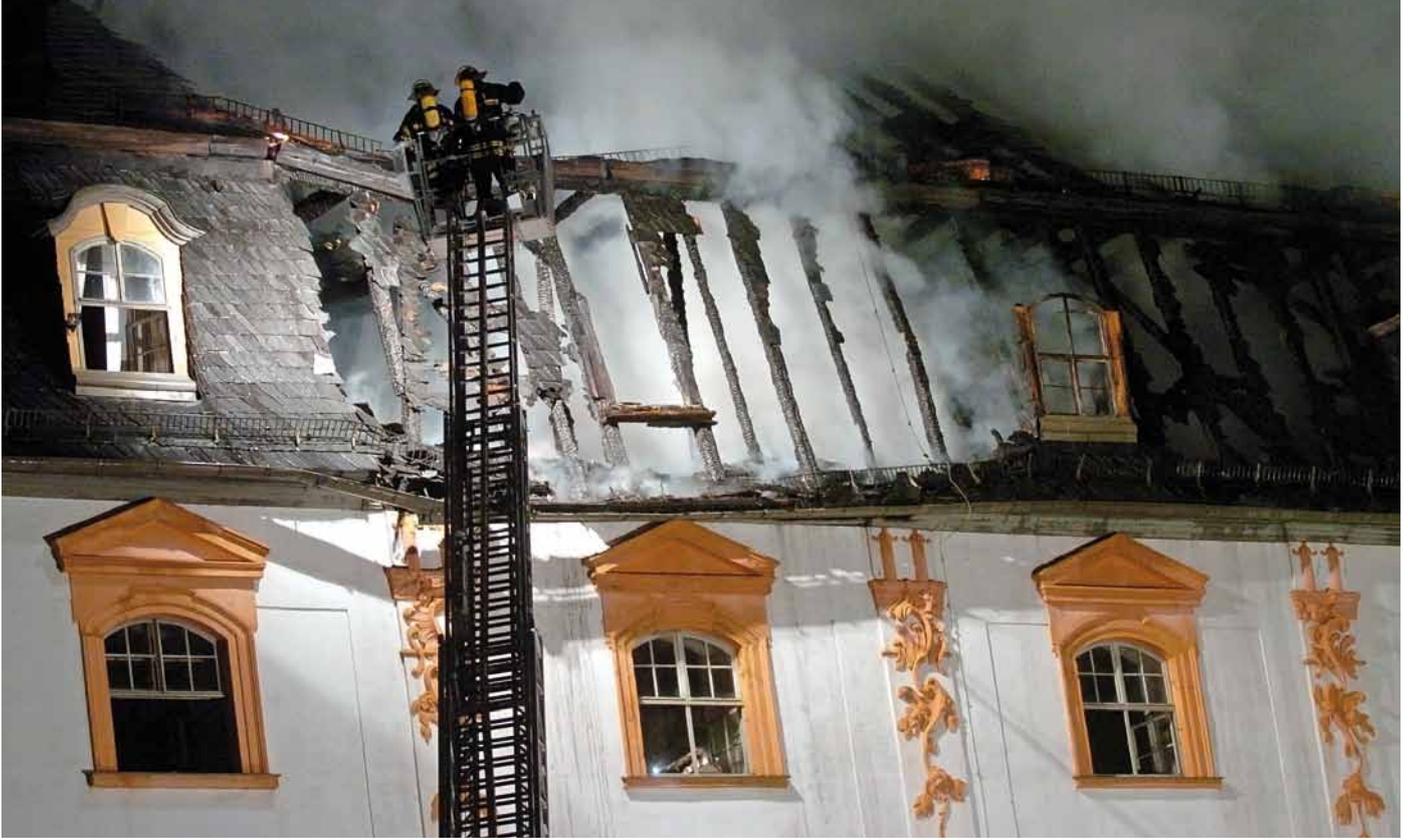
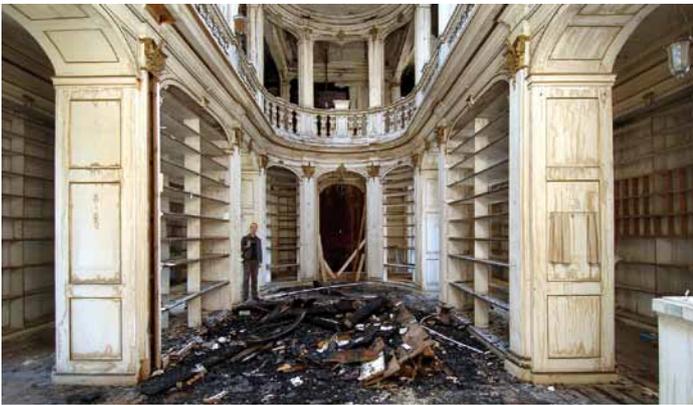
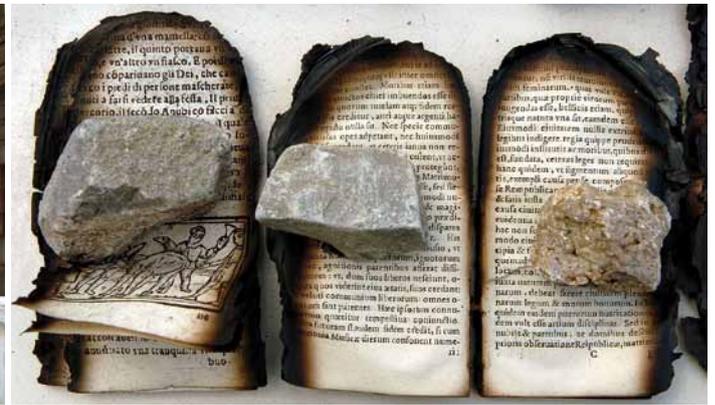
Am 2.9.2004 brach in der Anna Amalia Bibliothek in Weimar (D) aufgrund defekter Stromkabel ein Brand mit verheerenden Folgen aus. 50.000 Bücher wurden vernichtet, 62.000 stark beschädigt und auch das Bauwerk wurde in Mitleidenschaft gezogen. Es entstand ein Schaden von etwa 80 Mio. Euro.

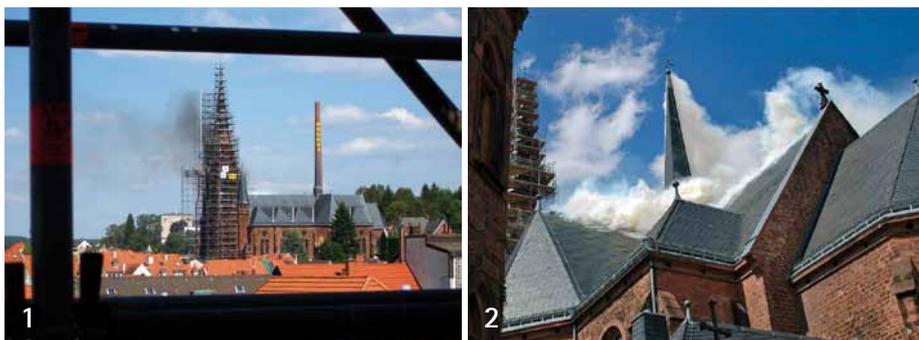
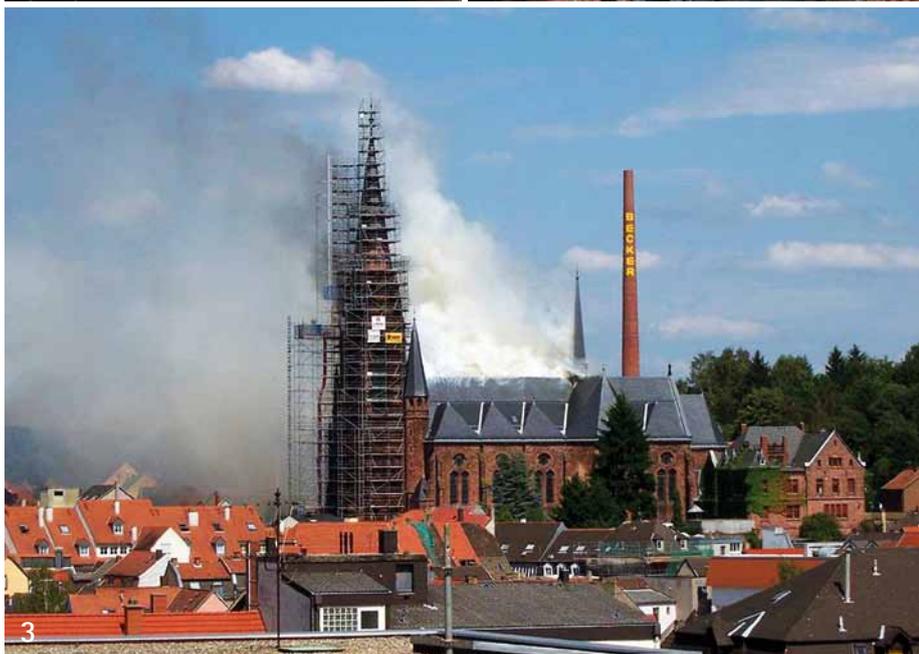
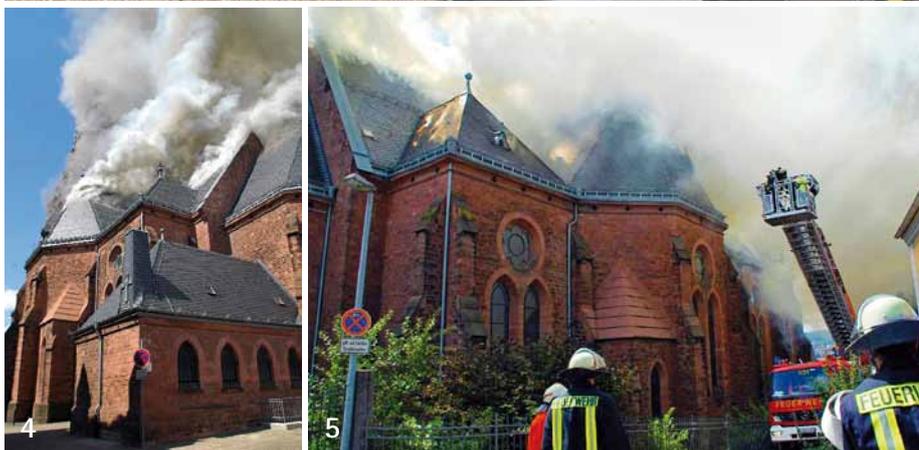
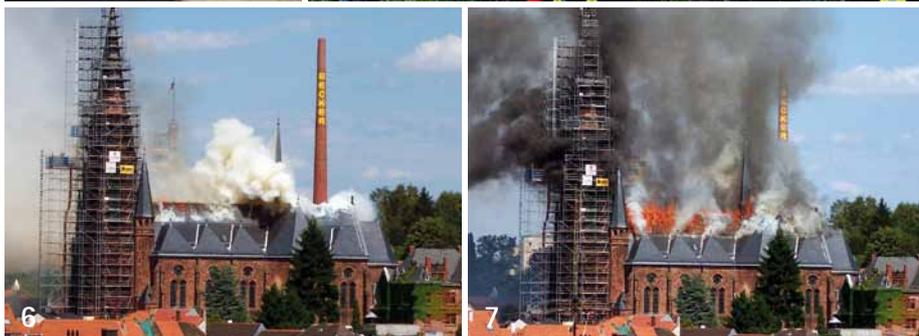
Brand der denkmalgeschützten Pfarrkirche St. Josef in St. Ingbert (Saarland)

In nicht einmal einer Stunde (Alarmauslösung bis Zustand Bild 15) war der Turm eingestürzt und ein Schaden von 10 Mio. Euro entstanden.

Am 17. Juli 2007 brach im Dachstuhl der Kath. Pfarrkirche St. Josef ein Brand aus. Die Dächer wurden vollständig zerstört, das Mauerwerk in brandnahen Bereichen zum Teil stark geschädigt und die umfangreich erhaltene bauzeitliche Ausstattung in Teilen durch Löschwasser der Feuerwehr in Mitleidenschaft gezogen. Die Gewölbe hielten glücklicherweise stand, so dass die Schäden im Innenraum begrenzt blieben. An der Kirche fanden Renovierungsarbeiten statt, als der Brand ausbrach. Die Brandursache ist bis heute nicht geklärt.

Der Kirchturm wirkte bei dem Brand wie ein Kamin. Nachdem im Kirchendach des Hauptschiffes vermutlich eine Durchzündung erfolgt war, stand innerhalb kürzester Zeit auch der Hauptturm in Flammen. Mehrere Feuerwehren aus umliegenden Gemeinden unterstützten die örtliche Feuerwehr bei den Löschmaßnahmen. Ein Feuerwehrmann über den Einsatz: „In Anbetracht der Höhe des Turms und der Größe des Feuers sah die Drehleiter, die von der Kaiserstraße anfänglich die Brandbekämpfung aufnahm, aus wie ein Spielzeug. Mit einer Leiterlänge von 30 Metern war der Brand im Turm, der von der Kaiserstraße aus 73 Meter misst, nicht zu bekämpfen. Es galt daher vor allen Dingen, die umliegenden Gebäude vor dem Feuer zu schützen.“

Bereits eine Stunde nach dem Brand stürzte der Hauptturm teilweise ein. Hierbei wurde Glut und Brandgut auf die umliegenden Häuser geschleudert, wobei mehrere kleinere Feuer auf Dächern, Balkonen und Gärten entstanden. Unklar war, wie lange die Statik des Kirchenschiffes standhalten würde. Der Feuerwehr gelang es unter hohem Zeitdruck und mit großem Engagement, wertvolle sakrale Gegenstände zu bergen und ins Freie zu bringen. Wegen der Einsturzgefahr des Turmes wurden schon ▶

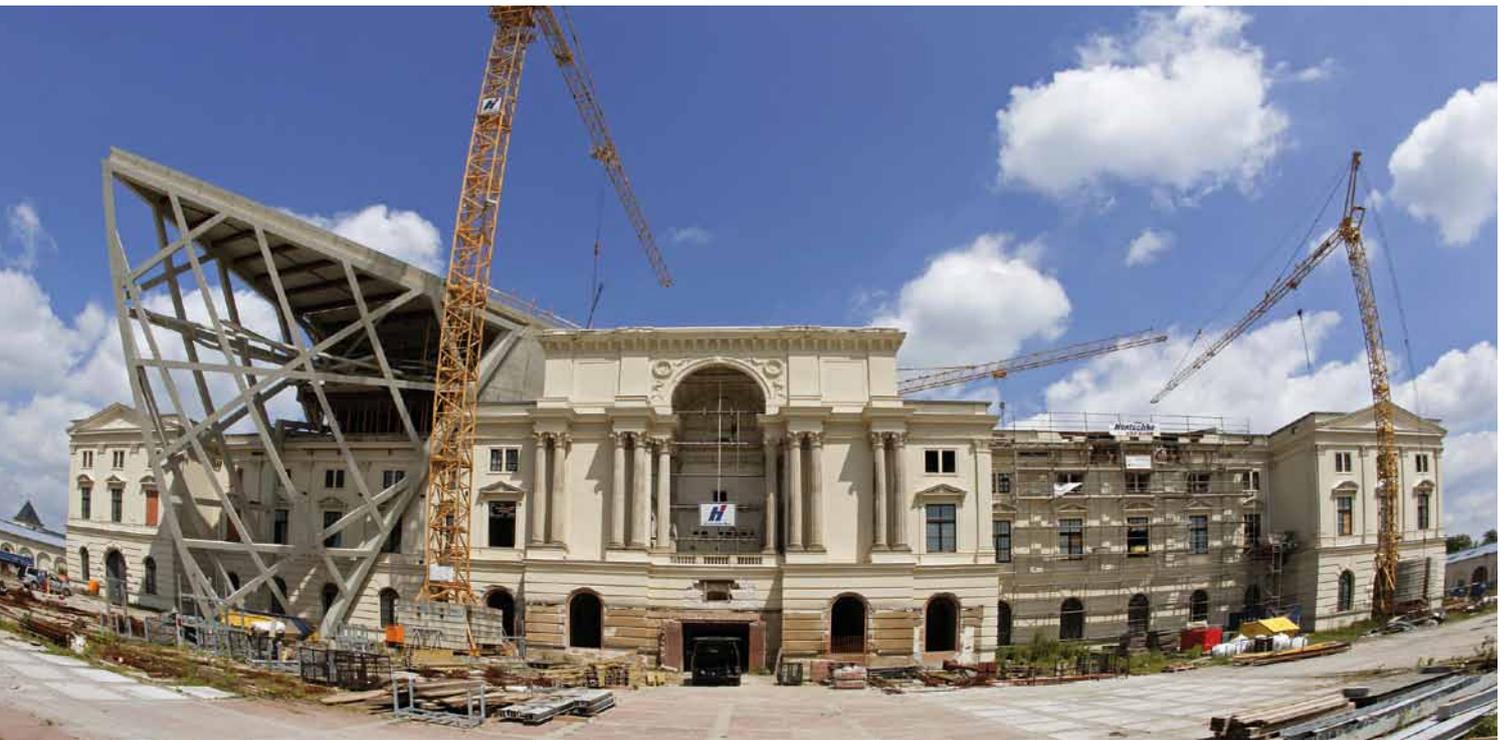
Der Keil soll die Brüche der Militärhistorie Deutschlands symbolisieren; für den Brandschutzplaner ist das spektakuläre Element eine Herausforderung.

Da Öffnungen zum „Keil“ nicht durch Brandschutztüren bzw. F90-Verglasung vom Altbau getrennt sind, werden diese Öffnungen >2,5 m mit einer Wasserschleieranlage als Sprühflutanlage mit verdichteten, offenen Sprühflutdüsen (verdichteter Sprinklerschutz) versehen, um die Übertragung sowohl von Feuer als auch Rauch zu verhindern. Hier beträgt die geplante Betriebszeit 90 Minuten.

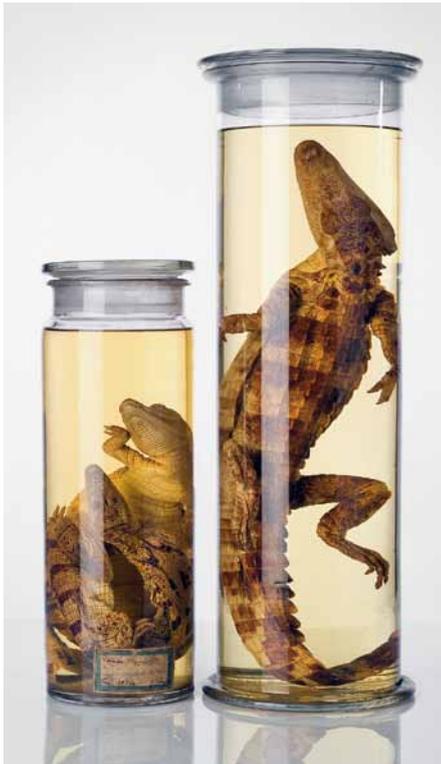
Etiketten beschriftet sind. Würde man ein Feuer mit Wasser löschen, beispielsweise durch eine Sprinkleranlage, so würden die Etiketten beschädigt oder gar zerstört werden. Eine Neuordnung der Glasgefäße, ist bei über 257.000 Objekten nahezu unmöglich.

Im Museum für Naturkunde hat man sich im Bereich der Trocken- und Alkoholsammlung für eine Stickstoff-Löschanlage entschieden. Insgesamt 56 N₂-Flaschen (140 l) schützen diesen Bereich zu jedem Zeitpunkt. Die Löschleistung der Anlage beruht auf dem Stickeffekt. Der Luftsauerstoff wird verdrängt und steht dem Brand somit nicht mehr als Brennstoff zur Verfügung. Stickstoff (N₂) löscht rückstandsfrei und eignet sich daher besonders gut für den Schutz der hoch sensiblen Ausstellungsstücke. Eine besondere Herausforderung war es, die Anlage in die Architektur des Museums zu integrieren. Hierfür wurde das Düsenrohrnetz in der gläsernen Alkoholsammlung versteckt.

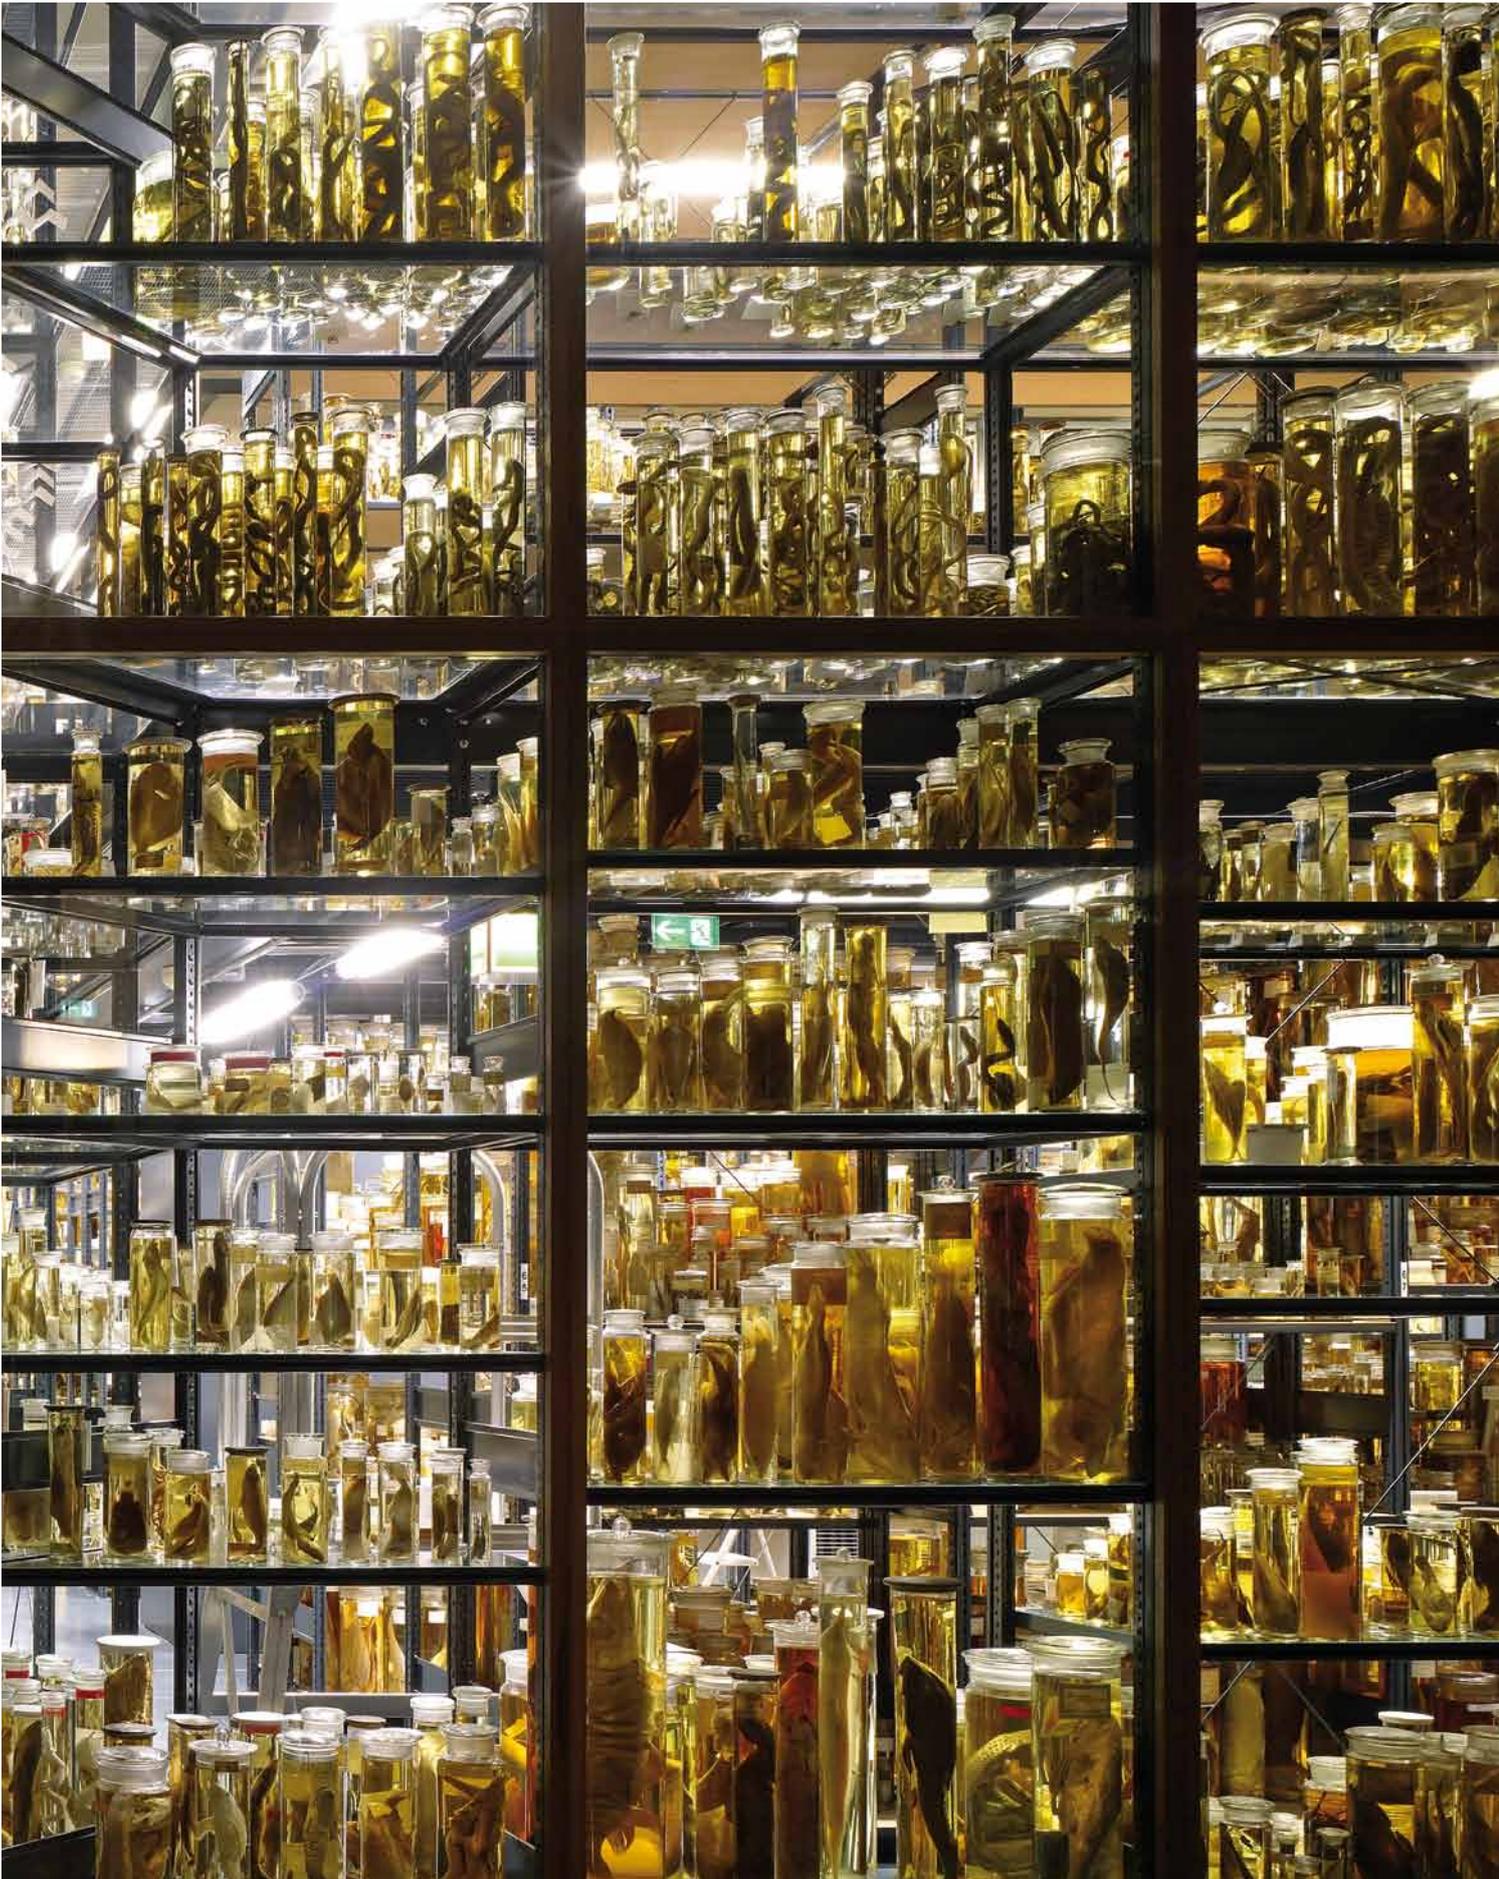
Die umfangreiche Alkoholsammlung im Naturkundemuseum in Berlin verlangt sensiblen Brandschutz.

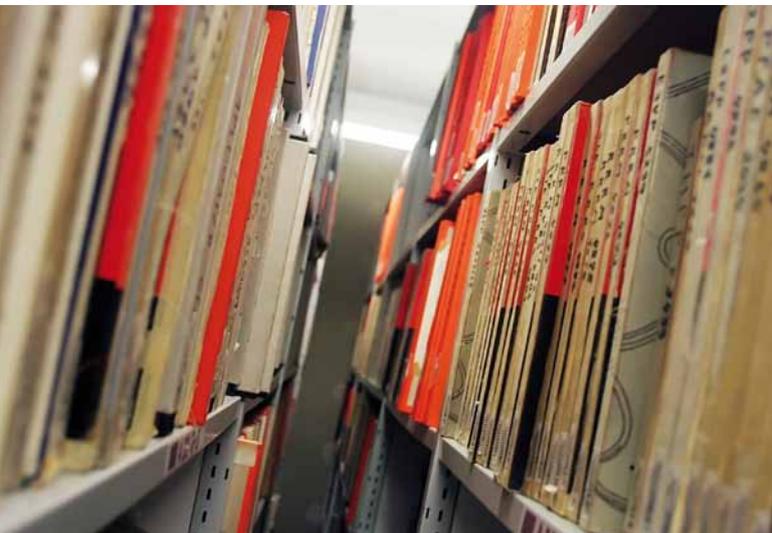
arvato-digital-services-Archiv – Brandschutz durch Brandvermeidung

- Stickstoff wird kontrolliert in den Schutzbereich eingeleitet. Dadurch wird das Sauerstoffniveau konstant gehalten und die archivierten Materialien können so nicht mehr brennen.
- Das Sauerstoffniveau wird kontinuierlich durch Sensoren überwacht.

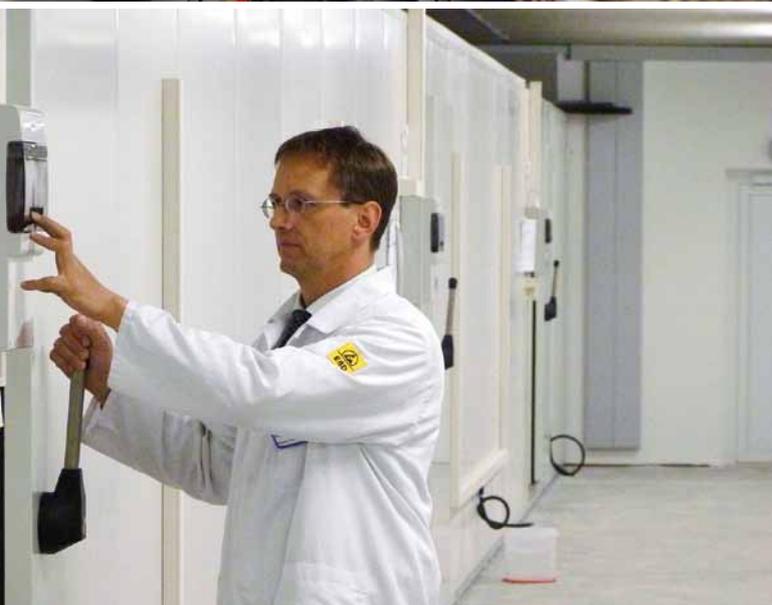
HTV Hochsicherheitslagergebäude für Chip-Langzeitkonservierung – „unbrennbare“ Lagerräume

- Durch Sauerstoffreduktion werden die sensiblen Güter wirkungsvoll vor einem Brand geschützt.

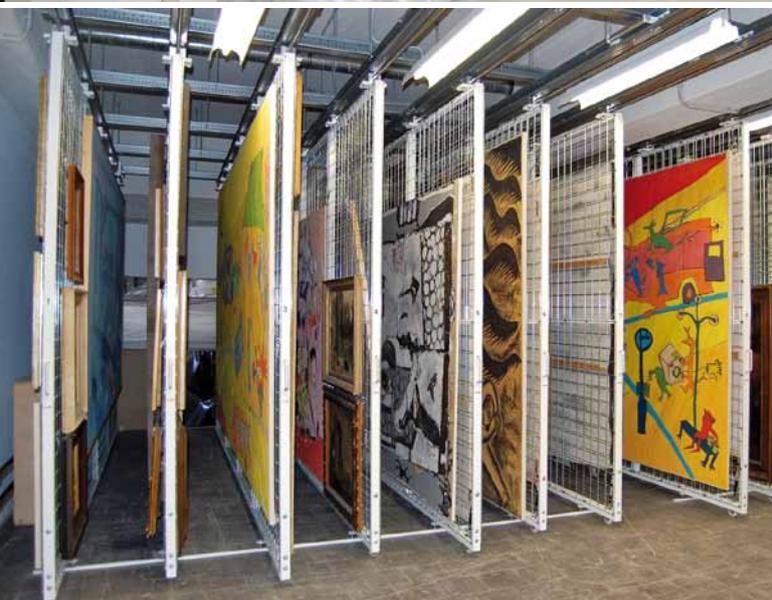
Stiftung museum kunstpalast – Brandschutz in 5 m Tiefe

- Gas-/Wasser-kombiniertes Löschesystem: der Stickstoffanteil verdrängt den Sauerstoff, der Wassernebel senkt die Umgebungstemperatur ab.
- Durch Feinsprühtechnologie entsteht auf Oberflächen nur ein dünner Wasserfilm. Die Gefahr von Rückzündungen wird verringert

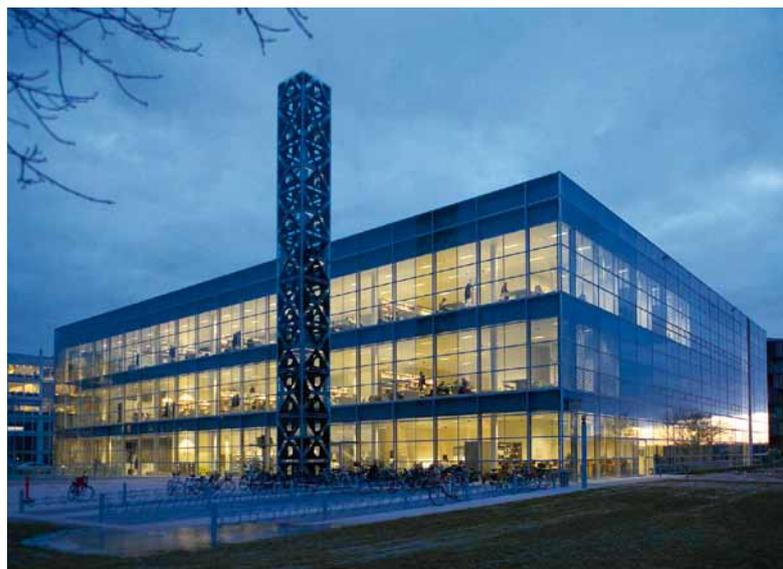
Jacob-und-Wilhelm-Grimm-Zentrum – Brandschutz XXL

- Sprinkleranlage (Gesamtsprinklerzahl: 4.462)
- Gaslöschanlagen für Büchermagazine und IT-Bereich
- Brandmeldezentrale

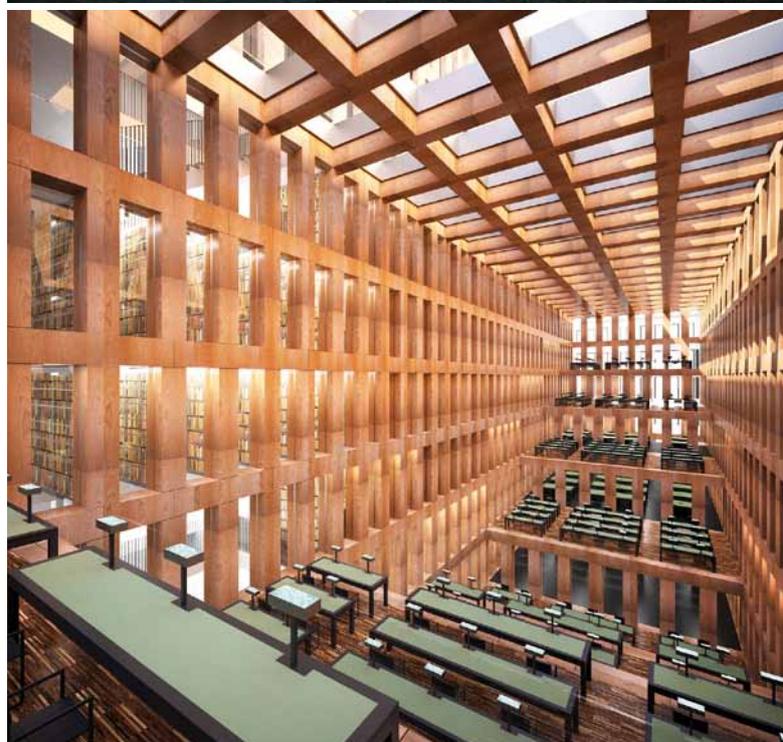
Nationale Technische Bibliothek Prag – Brandschutz unter Druck

- Alle Bereiche der Nationalbibliothek werden durch eine Hochdruckwassernebel-Löschanlage geschützt.
- Schutz durch: 4.150 Düsen, Wandhydranten und Steigleitungen.

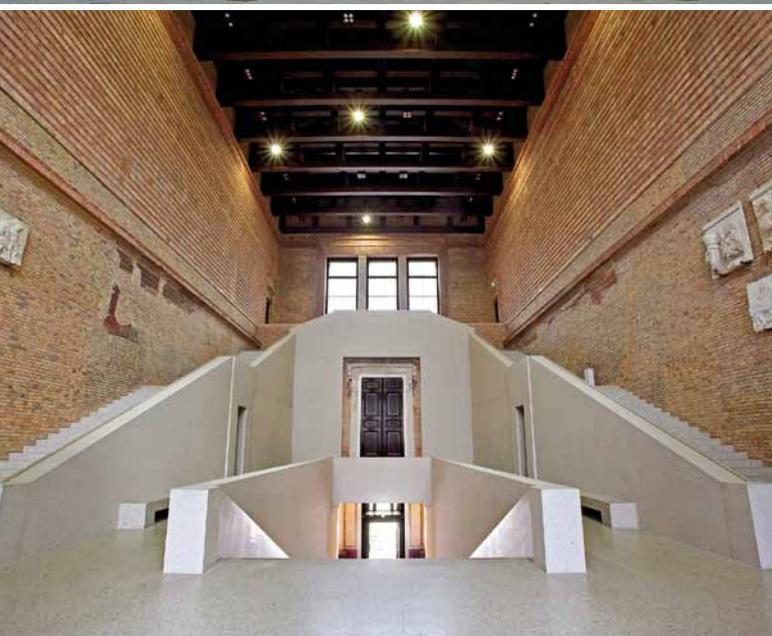
Neues Museum Berlin – federleichter Brandschutz

- Wasser- und frostresistente Brandschutzplatten (Glasfaser-Leichtbetonplatten) wurden zu feuerwiderstandsfähigen Lüftungskanälen verarbeitet.
- Rund 3.300 m² verarbeitete Menge Brandschutzplatten.
- Verdeckte Rauchsaugsysteme zur Raumüberwachung in den Ausstellungsräumen. Im Ernstfall schließen die Türen automatisch.

- 10.000 m² Holz wurden mit wasserbasierter Brandschutz-Dispersion (Bedarf 3.000 kg) beschichtet.
- Brandschutz-Dispersion ermöglicht die edle Holzoptik durch hohe Transparenz zu erhalten.
- Beschichtung entwickelt bei Feuer/Strahlungshitze eine wärmedämmende Schaumschicht. Dadurch werden Holzoberflächen schwer entflammbar. Die Bildung toxischer Gase sowie Brandweiterleitung werden im Brandfall verhindert.
- Zusätzlich sorgt eine Sprinkleranlage für Sicherheit.

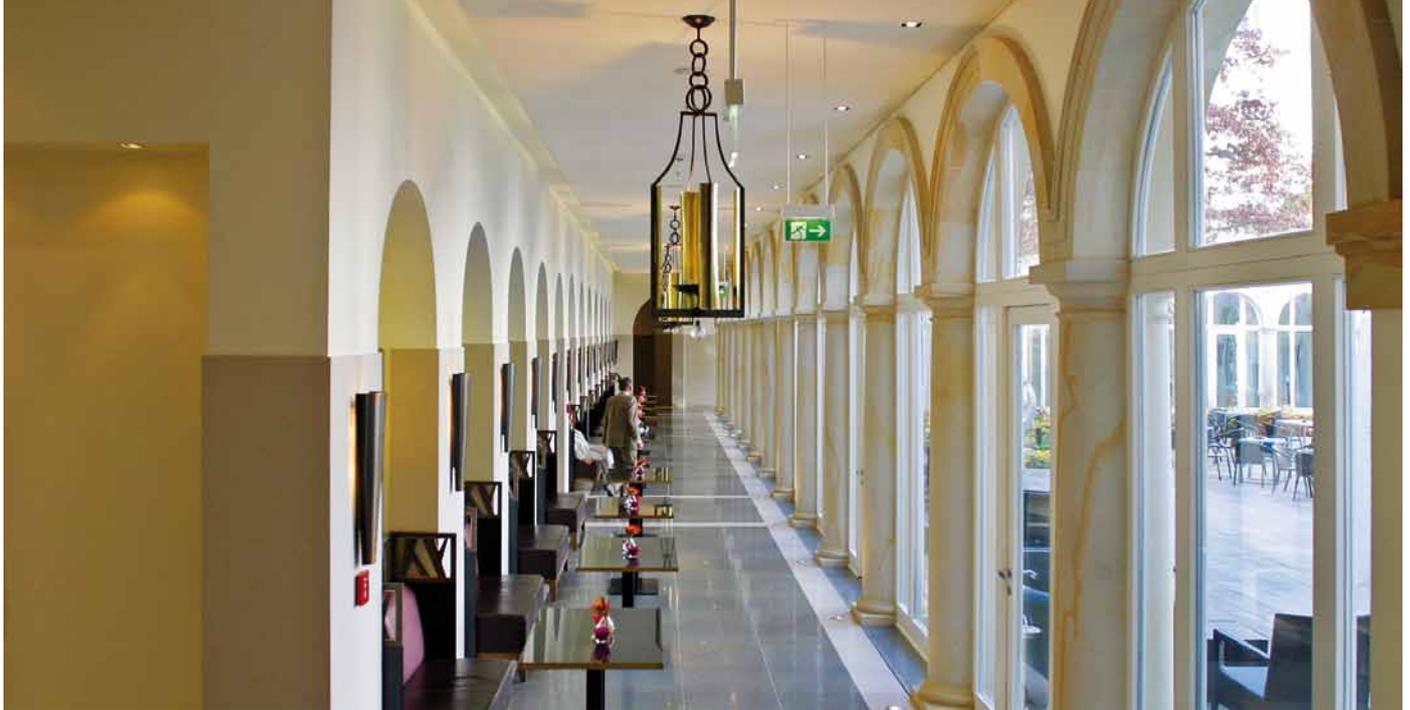
Im denkmalgeschützten Luxushotel Villa Kennedy verfügen manche Räume über wertvolle Stuckarbeiten bzw. Holzvertäfelungen. Weil die Anordnung von Sprinklern im Deckenbereich daher nicht möglich war, kamen in diesen Räumen Seitenwandsprinkler zum Einsatz.

- Sprinkleranlage mit 3.450 Sprinklerköpfen.
- Ein Vorratsbehälter mit 100 Kubikmetern Volumen und einer Nachspeisung aus dem öffentlichen Netz versorgt die Pumpanlage mit Wasser.
- Gaslöschanlage für den EDV-Technikraum
- Im Oktober 2007 erhielt die Villa Kennedy die bvfa-Auszeichnung „Sprinkler Protected“ für hervorragenden Brandschutz.

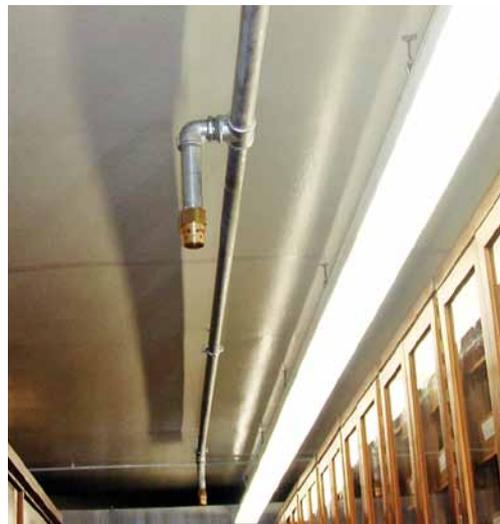
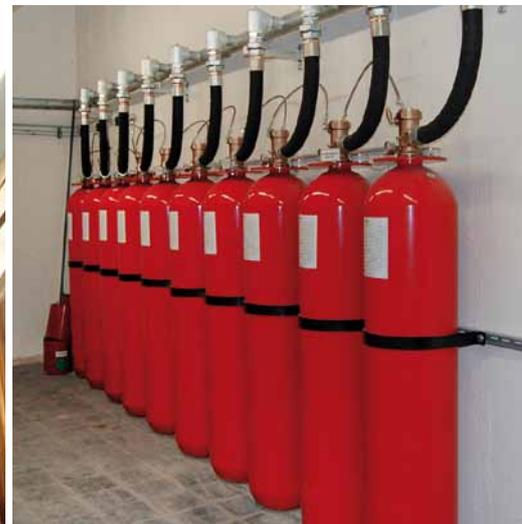
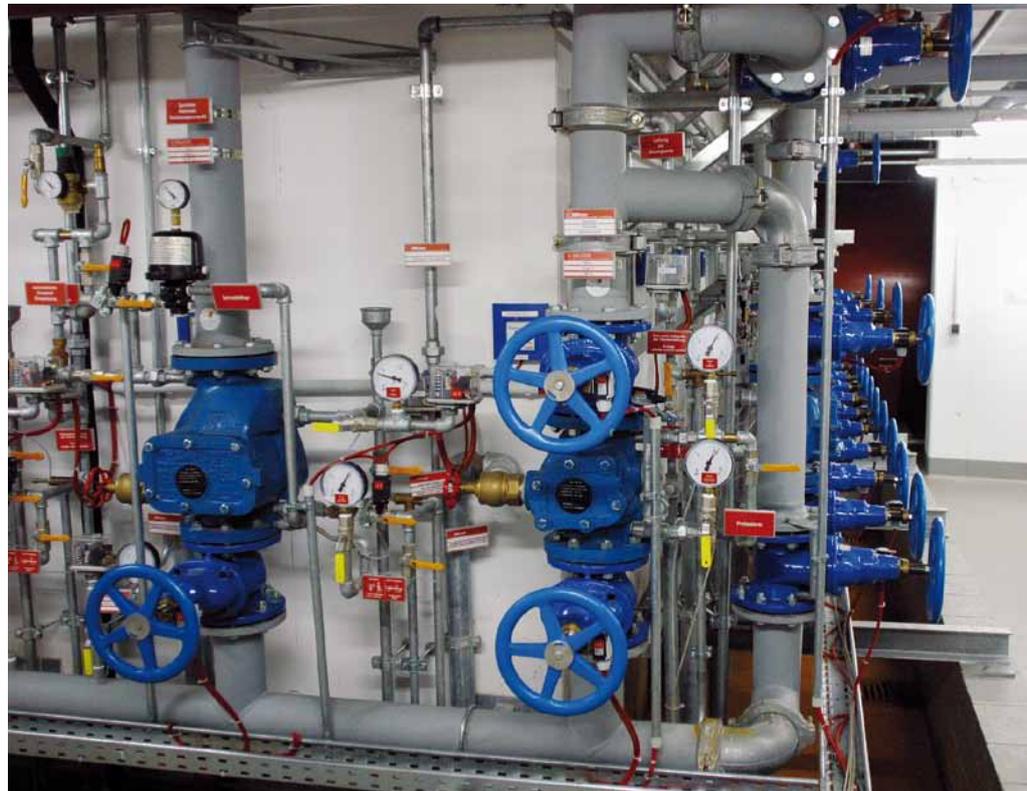
Als automatische Löschanlagen zur Brandbekämpfung kommen situationsbedingt verschiedenste Techniken zum Einsatz: Gaslöschanlagen, chemische Löschanlagen, Sprinkleranlagen, Wassernebel-löschanlagen, Wasser-Gas-Kombisysteme oder Brandvermeidungssysteme.
